DEGRADO E PROBLEMATICHE CONSERVATIVE DI UN DIPINTO AD OLIO SU PIETRA A MALTA

Roberta De Angelis, JoAnn Cassar

ABSTRACT: this article provides a summary of the diagnostic study undertaken on an oil-based painting on a dome of a church in Malta. Painted in 1903 and extensively restored in 1963, this mural is now found to be in an appalling condition. To investigate causes and processes of deterioration, a multidisciplinary approach was followed. This included historical research, non-invasive examination, sampling and analysis, and environmental monitoring. Soluble salts, mainly gypsum and minor amounts of halite, were found to be the main causes of deterioration. Salt crystallization cycles were triggered by recurrent and prolonged rainwater infiltrations, whilst solar radiation may have played a role by increasing the number of crystallization cycles. Deterioration was also favoured by intrinsic factors. Oil-based paintings applied to porous materials, in this case a very porous limestone, create a barrier to the passage of water, and favour the formation of an interface between the wall and the paint layer, under which salts may crystallize. In this case, the artist applied his

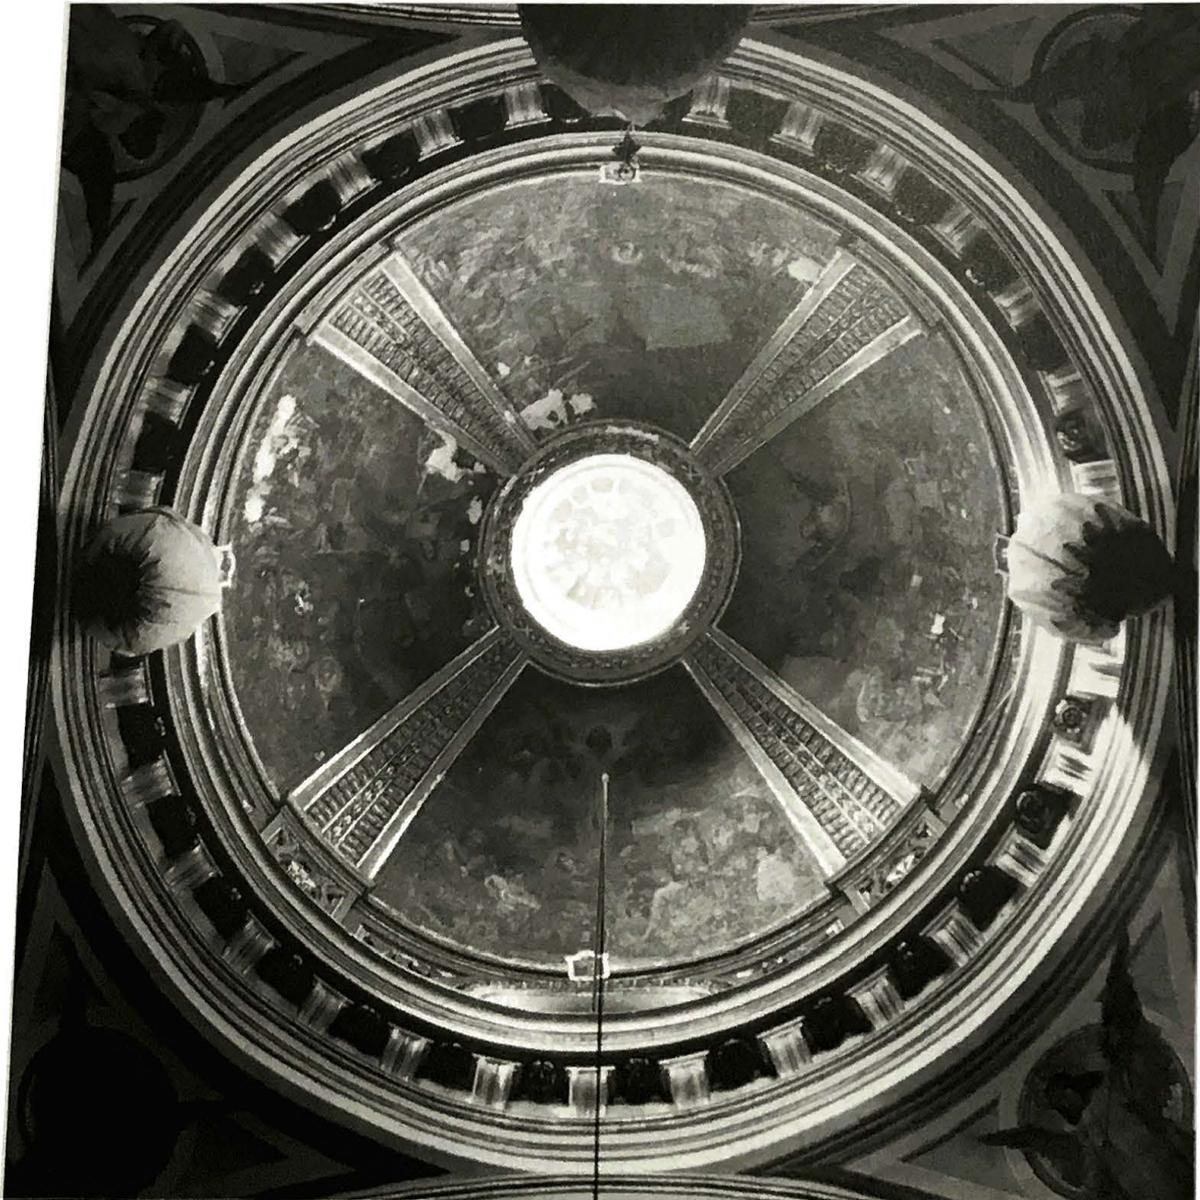
Per approfondire le problematiche relative ai dipinti murali maltesi è stato intrapreso uno studio diagnostico su un dipinto situato nella cupola della cappella del Crocifisso nella chiesa dell'Immacolata Concezione a Cospicua (fig. 1). Dipinto nel 1903 da un artista locale, Giuseppe Calì, e successivamente ampiamente restaurato nel 1963, il dipinto è in uno stato di conservazione molto precario. Il degrado si estende soprattutto nella metà sud della cupola e coinvolge lo strato pittorico e il supporto in pietra per uno spessore di circa 2-3 cm. Il supporto presenta esfoliazioni, distacchi, pustole e decoesione (fig. 2), mentre lo strato dipinto originale è distaccato dal supporto, fessurato e deformato per aree molto estese (fig. 3).

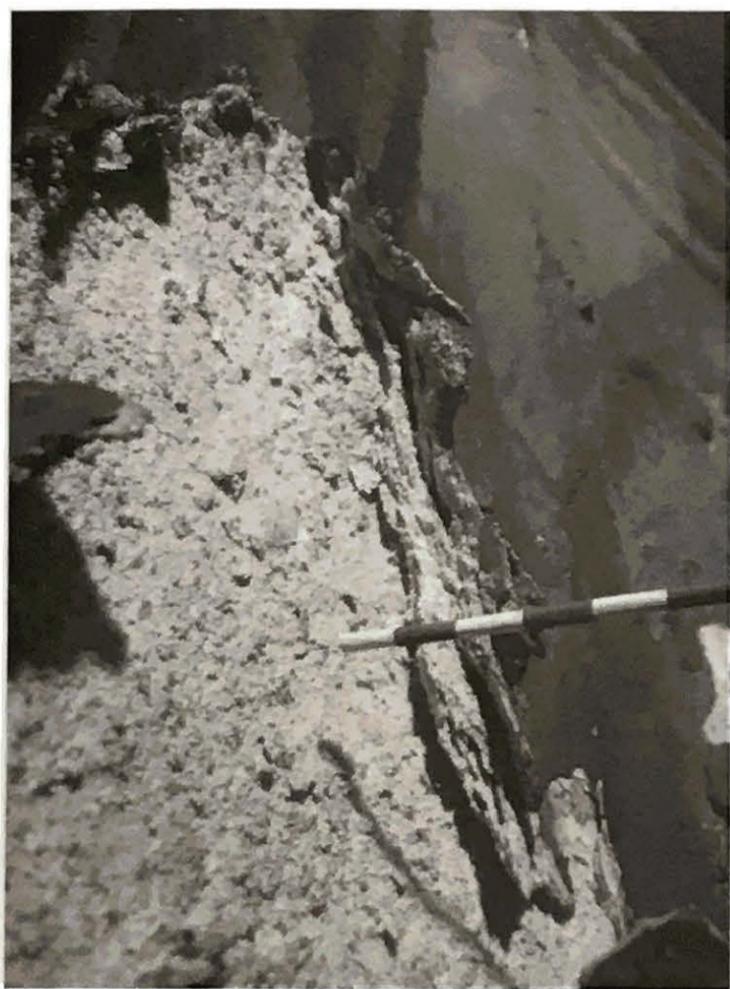
Fig. 2 Dettaglio di uno dei conchi di pietra che mostra grave decoesione ed esfoliazione [foto: R. De Angelis].

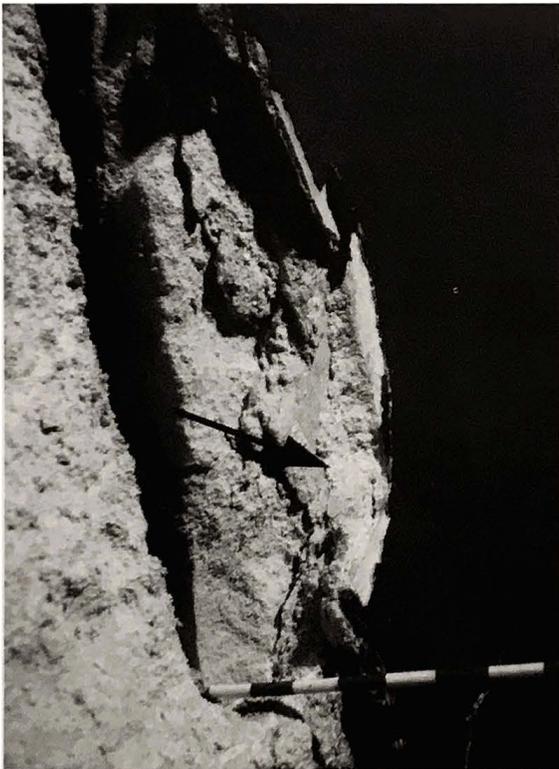
Lo studio intrapreso ha evidenziato come lo stato attuale del dipinto sia il risultato degli effetti cumulativi di una lunga storia di degrado. La ricerca condotta nell'archivio della chiesa ha infatti rivelato come la cupola della cappella del Crocifisso, costruita alla fine del '600, fosse in cattive condizioni prima che Giuseppe Cali dipingesse il suo ciclo pittorico, al punto da richiedere un esteso intervento di manutenzione tra il 1901 e il 1902. Sono probabilmente da attribuire a questo intervento le stuccature applicate per risarcire alcune lacune del supporto in pietra, notate durante l'esame visivo al di sotto dello strato pittorico (fig. 5). Due campioni prelevati da queste stuccature e analizzati con XRD sono risultati composti da calcite, come componente principale, e gesso.

Fig. 5 Dettaglio della stuccatura applicata prima del 1903 sotto gli strati dipinti [foto: R. De Angelis].

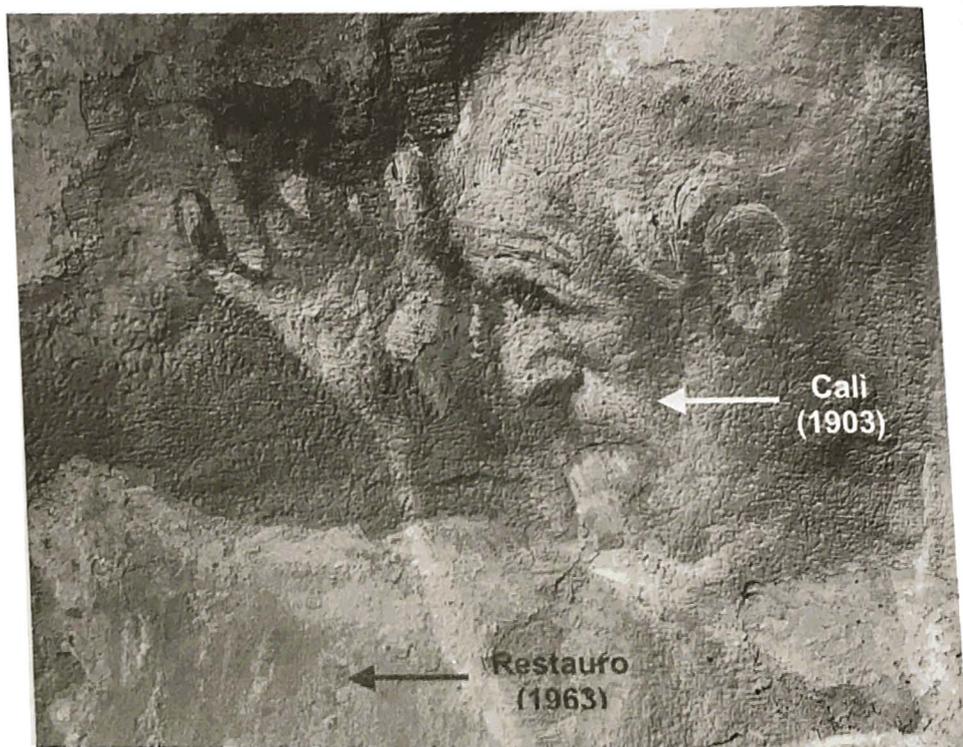
L'unico intervento di restauro documentato del ciclo pittorico risale al 1963. Osservando la distribuzione e la tipologia dell'intervento realizzato, si può capire come il dipinto fosse in condizioni disastrose. Gran parte di esso era andato perduto staccandosi dal supporto in pietra, portando il restauratore a reintegrare le parti mancanti con estese ridipinture (fig. 6). Una delle scene, in particolare, non conserva che parti molto limitate del dipinto originale (fig. 7 fuori testo). Il restauro ha compreso anche la stuccatura dei bordi del dipinto, il risarcimento di alcune lacune del supporto con stucco, e l'applicazione di inserti di tela in corrispondenza di giunti difettosi. L'estensione delle lacune degli strati pittorici indica certamente un difetto di adesione generalizzato tra gli strati, ma stimola anche una considerazione sulla metodologia del restauro del 1963: lacune

Fig. 6 Dettaglio a luce radente di un'area che mostra la parte originale (1903), caratterizzata da una superficie ruvida, e quella successiva di restauro (1963), applicata direttamente sulle mancanze degli strati pittorici senza l'interposizione di stuccature [foto: R. De Angelis].

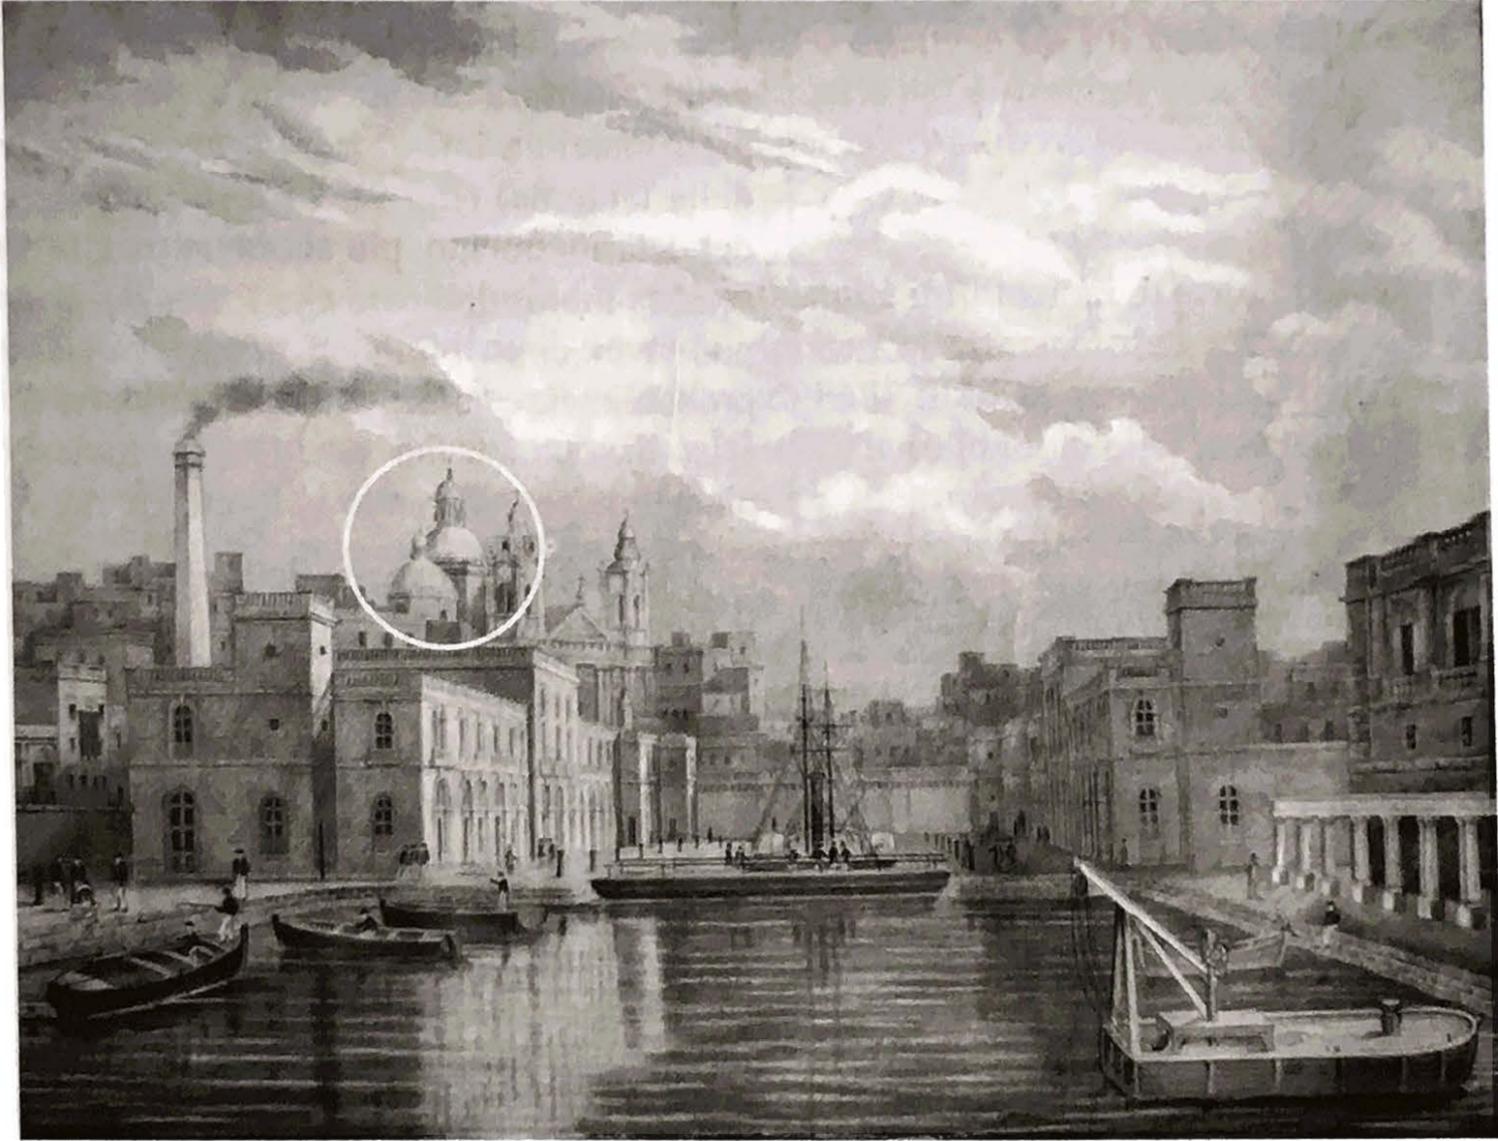
Fig. 8 Litografia che raffigura l'area circostante la chiesa (indicata con un cerchio) alla metà dell'800. Si può notare come nella zona ci fossero attività industriali, legate al porto e ai cantieri navali, che potevano generare inquinamento a causa dell'uso di carbon fossile [litografia conservata nel Maritime Museum, Birgu (Malta)].

L'origine dei cloruri e nitrati sembra di facile identificazione, considerando che la chiesa si affaccia sul mare e la cupola è in parte costruita con muro a sacco contenente terriccio. La predominanza di solfati, ed in particolare gesso, è a prima vista inaspettata, specie se si considera che questo non è stato identificato tra i materiali pittorici, né in quelli utilizzati nel restauro del 1963. Tuttavia la presenza di gesso, insieme a calcite, nella malte delle stucature applicate prima del 1903 fornisce un probabile indizio sull'origine del gesso trovato in superficie e all'interno della muratura. Un'altra origine potrebbe essere stata l'inquinamento atmosferico generato dalla combustione di carbone fossile con alto tenore di zolfo, ampiamente utilizzato nelle attività dei cantieri navali e del porto situati nell'area, molto attivi fino alla seconda guerra mondiale (fig. 8).

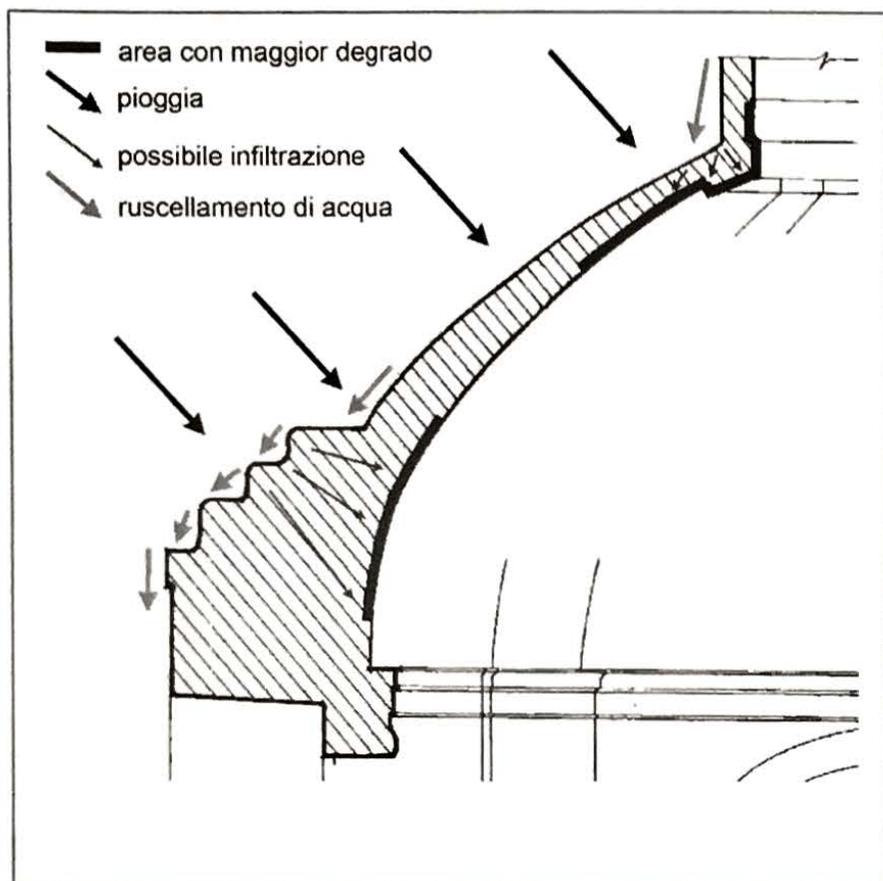
Fig. 9 Sezione della cupola con l'indicazione delle aree degradate all'interno in relazione alla struttura architettonica [disegno: R. De Angelis e N.C. Vella].

Gli effetti disastrosi generati dall'alto contenuto di sali deve in ogni caso essere posto in relazione con le intense e ricorrenti infiltrazioni di acqua, che hanno fornito acqua in forma liquida capace di attivare cicli di dissoluzione e cristallizzazione di gesso.^[3] Non è casuale, infatti, che le aree più degradate si trovino in corrispondenza di punti della struttura architettonica della cupola più predisposti ad infiltrazioni (metà inferiore e base della lanterna) (fig. 9). La distribuzione generale del deterioramento, più accentuato nella metà sud, sembra inoltre indicare che l'irraggiamento solare può aver contribuito ad accrescere il degrado, probabilmente aumentando la frequenza di cicli di cristallizzazione dei sali. Questa ipotesi sembra plausibile considerando la forma geometrica della

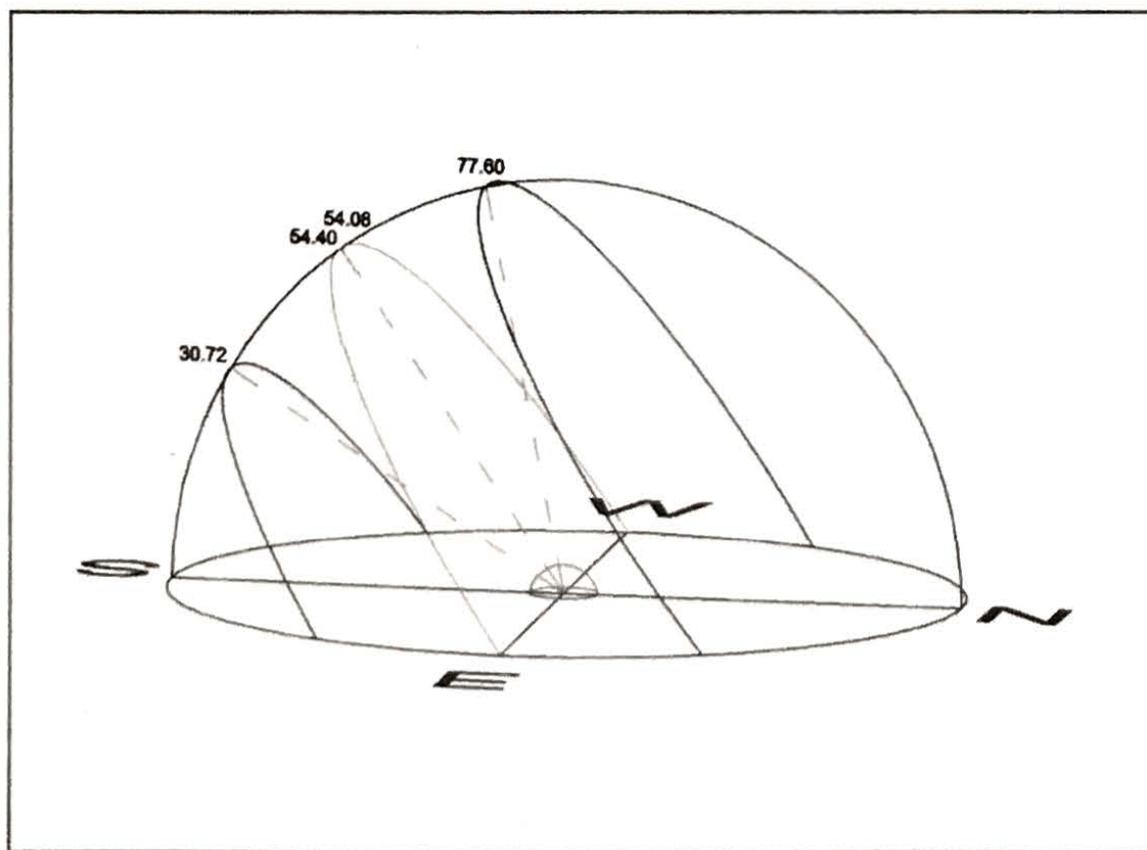
cupola, la forte intensità della radiazione solare e il numero elevato di giornate di sole a Malta (fig. 10).

Fig. 10 Disegno che mostra il percorso del sole in relazione alla cupola (al centro) in inverno (curva in basso), equinozi (curva centrale) ed estate (curva in alto). È stata notata una corrispondenza tra la zona del dipinto più degradata e la superficie maggiormente esposta all'irraggiamento solare [disegno: Y. Taniguchi, J. Hili Micallef].
