DEGRADO E PROBLEMATICHE CONSERVATIVE DI UN DIPINTO AD OLIO SU PIETRA A MALTA

Roberta De Angelis, JoAnn Cassar

ABSTRACT: this article provides a summary of the diagnostic study undertaken on an oil-based painting on a dome of a church in Malta. Painted in 1903 and extensively restored in 1963, this mural is now found to be in an appalling condition. To investigate causes and processes of deterioration, a multidisciplinary approach was followed. This included historical research, non-invasive examination, sampling and analysis, and environmental monitoring. Soluble salts, mainly gypsum and minor amounts of halite, were found to be the main causes of deterioration. Salt crystallization cycles were triggered by recurrent and prolonged rainwater infiltrations, whilst solar radiation may have played a role by increasing the number of crystallization cycles. Deterioration was also favoured by intrinsic factors. Oil-based paintings applied to porous materials, in this case a very porous limestone, create a barrier to the passage of water, and favour the formation of an interface between the wall and the paint layer, under which salts may crystallize. In this case, the artist applied his

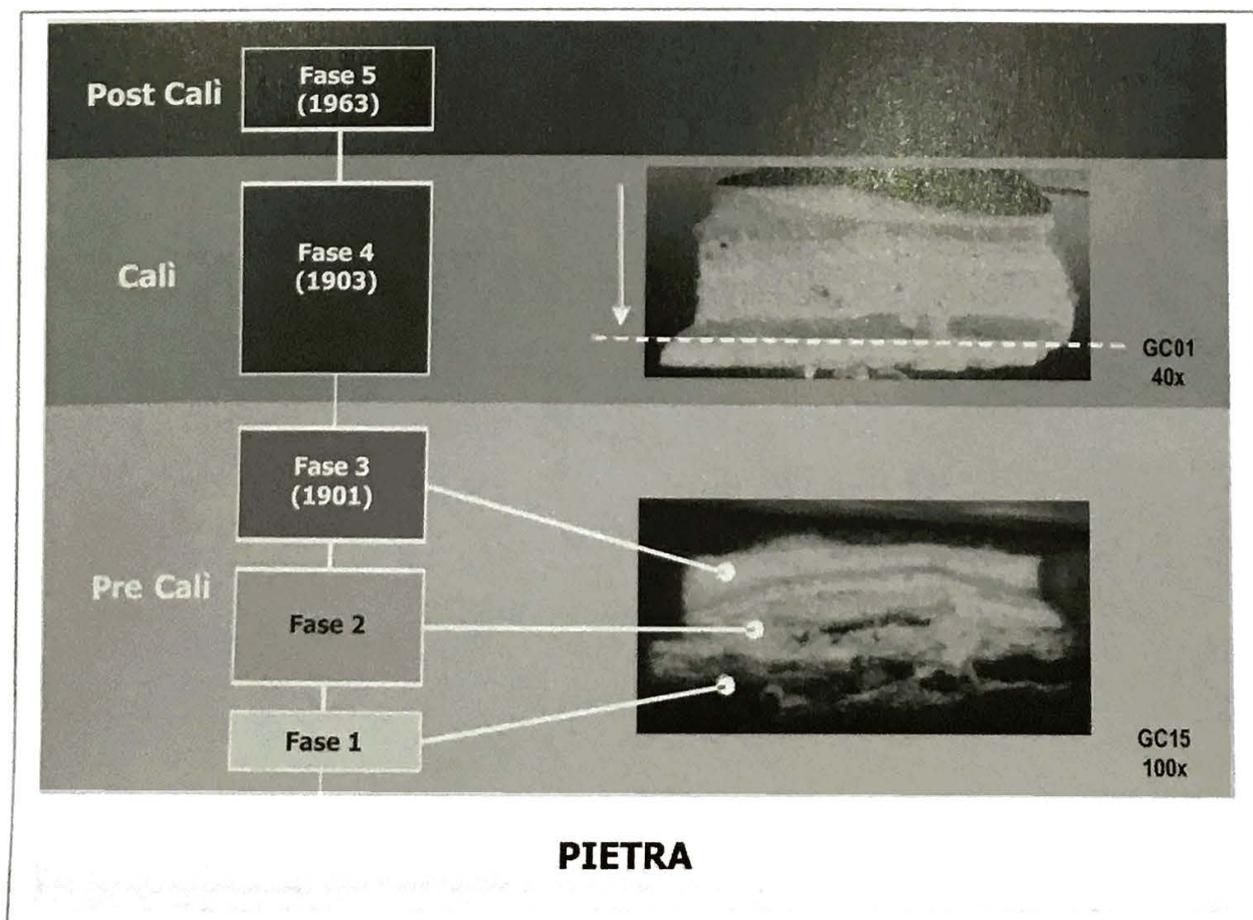
Fig. 4 Diagramma con le fasi pittoriche individuate nel corso dell'indagine stratigrafica (sinistra) ed alcuni esempi di sezioni stratigrafiche (destra) [diagramma e foto: R. De Angelis].

Tutti gli strati bianchi della stratigrafia sono risultati costituiti principalmente da bianco di piombo [$2\text{PbCO}_3\cdot\text{Pb}(\text{OH})_2$], con l'aggiunta di altri componenti minori, quali carbonato di calcio [CaCO_3], barite [BaSO_4] e bianco di zinco [ZnO], a seconda della fase.
